汕头市龙湖区银安庄洪门片旧厂房“三
旧”改造项目地块土壤污染状况初步调查

报告

文件类型：土壤污染状况初步调查报告

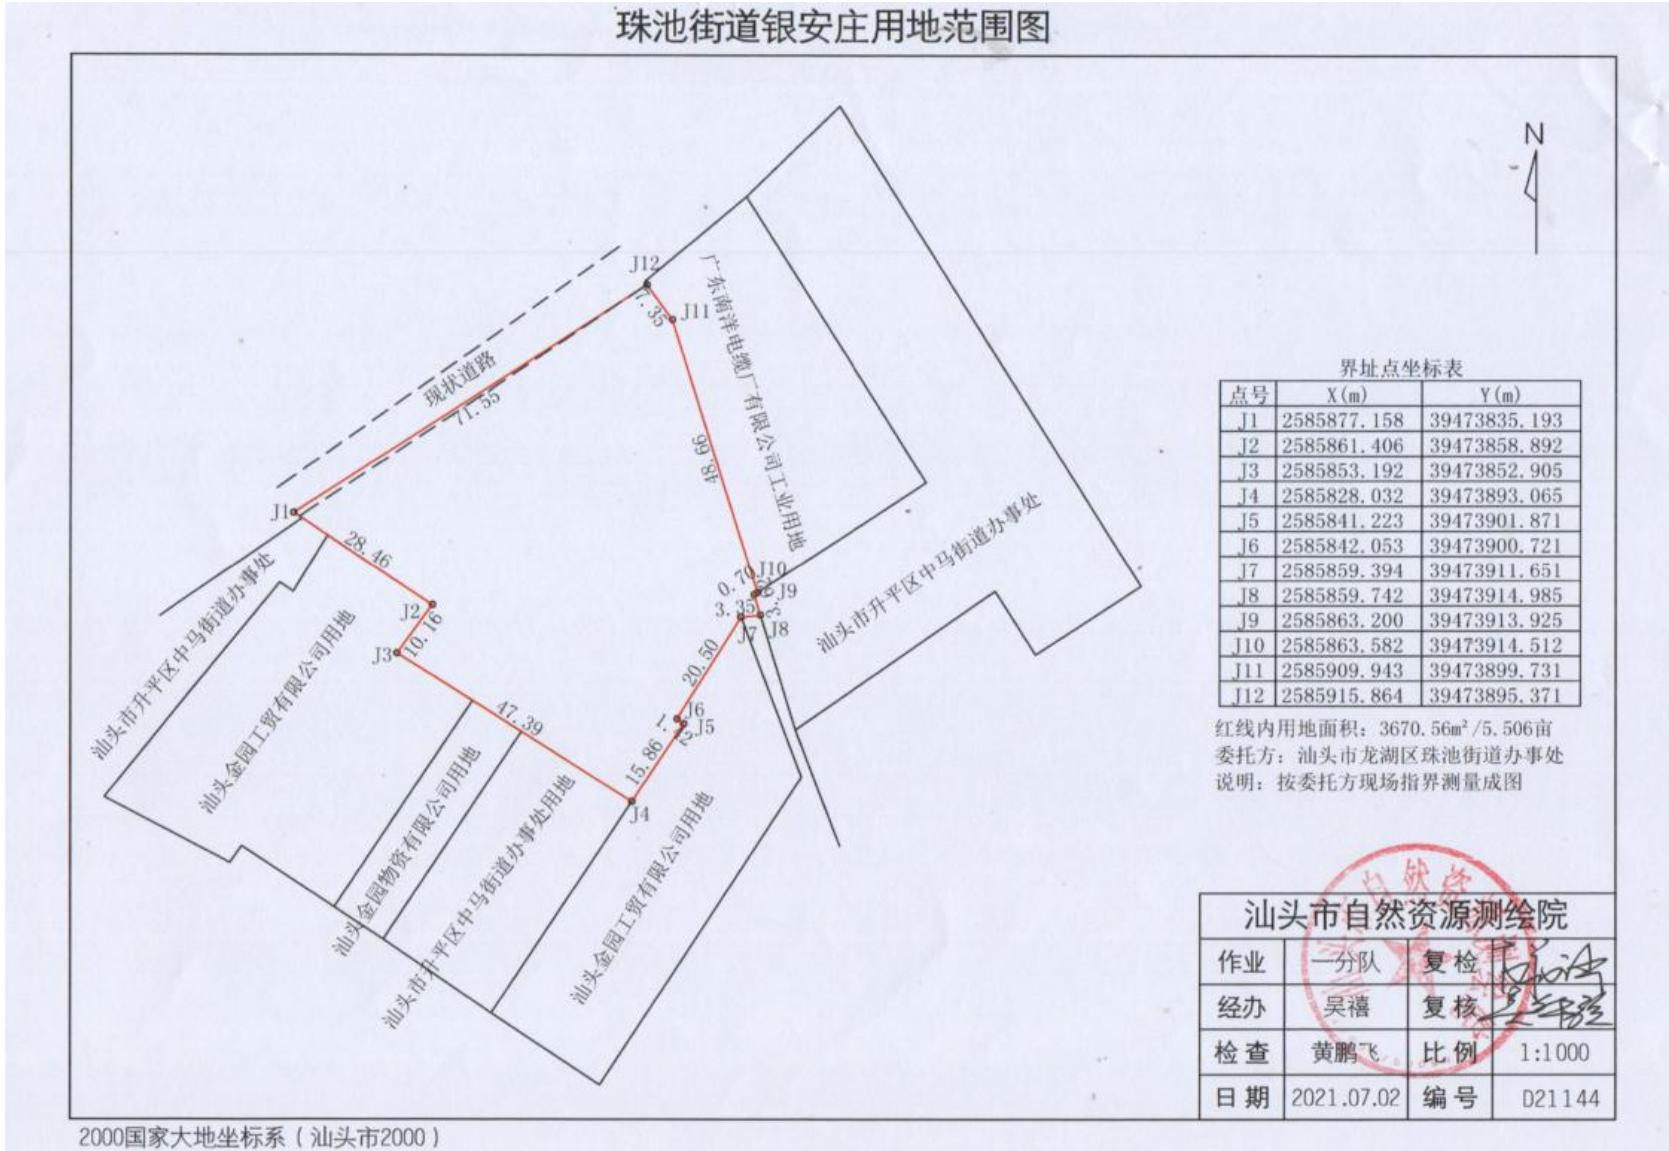
图 1-1 本次调查范围红线图

本项目调查范围位于汕头市龙湖区 34 街区珠东洪门片，根据污染识别结果，本项目地块内无特征污染因子；周边地块除南洋电缆厂以外，其他工业企业均位于本项目常年主导风向下风向和地下水流向的下游，污染物不具备污染本地块的迁移途径；南洋电缆厂产生的污染物主要为废气，无生产废水产生，其运营过程中未发生过环境污染事故和环保处罚等，对本项目地块污染影响较小。因此，本次调查范围即为地块范围，根据汕头市自然资源测绘院于 2021 年 7 月 2 日出具的“珠池街道银安庄用地范围图”，本项目地块面积为 3670.56 m²，其面积大于并包含粤(2020)汕头市不动产权第 0009515 号不动产登记证证载的 3670.47m²，本着保守原则，本次调查范围确定为 3670.56m²。具体调查范围见图 1-1，表 1-1。

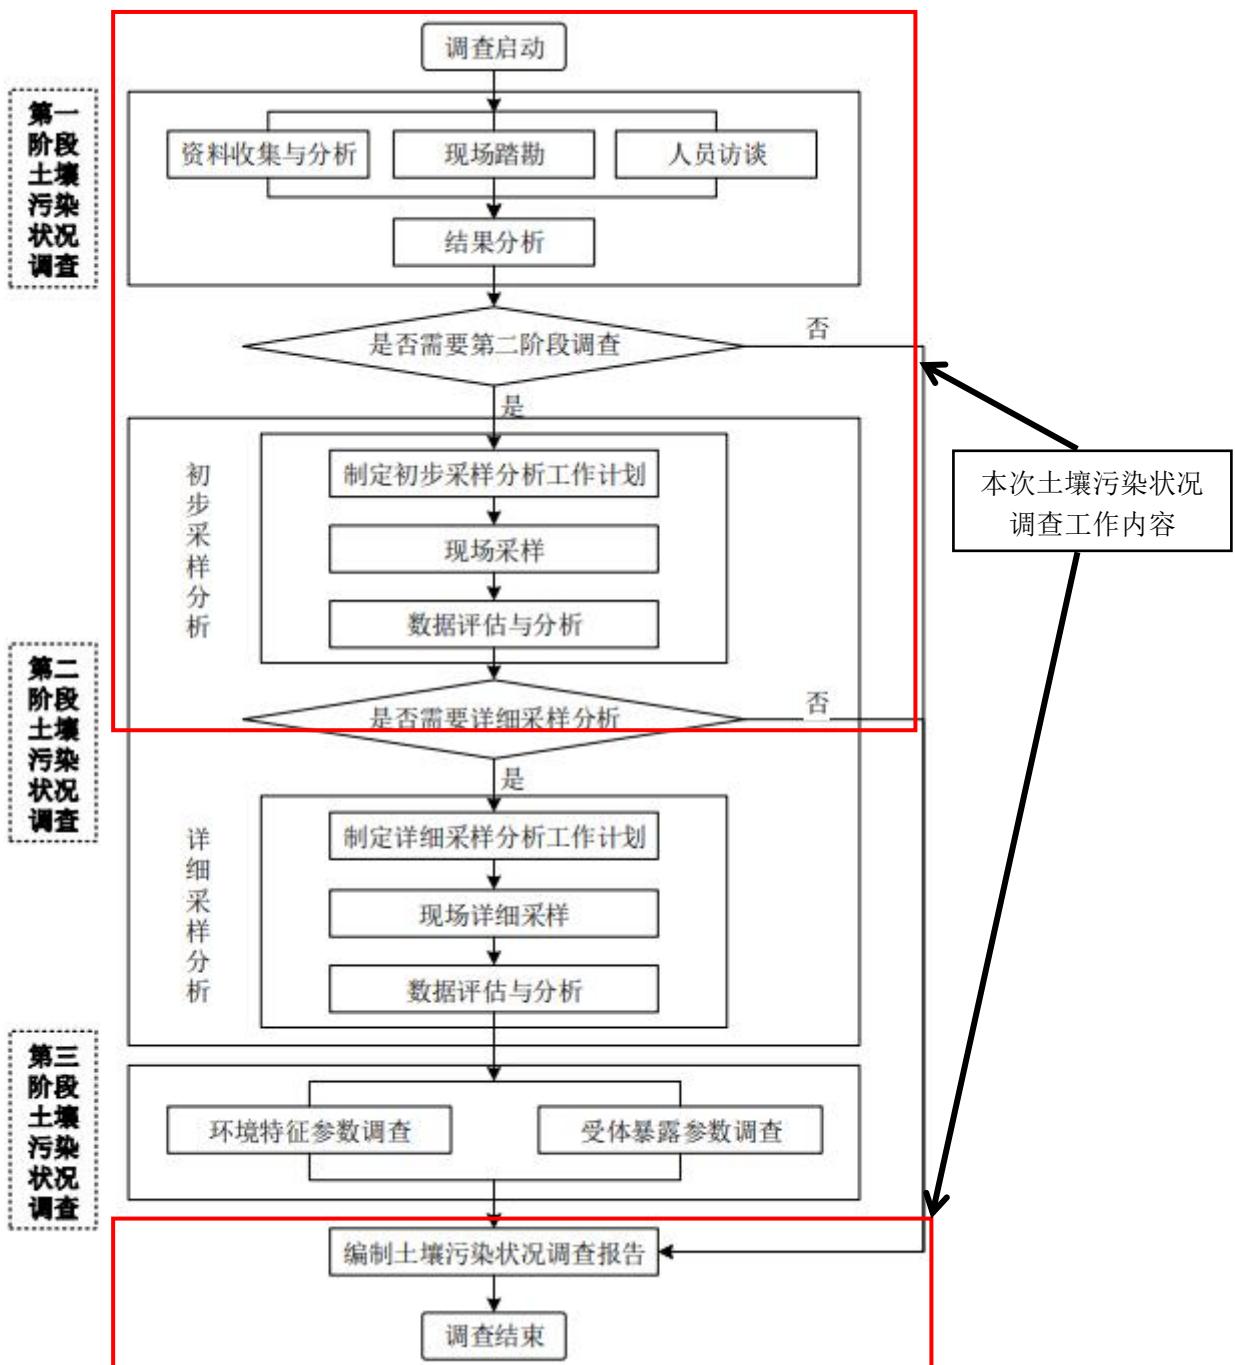
图 1-2 本次土壤污染状况调查工作内容

按照《建设用地土壤污染状况调查技术导则》（HJ 25.1-2019）、《建设用地土壤污染风险管控和修复监测技术导则》（HJ 25.2-2019）等要求，制定本次项目土壤环境初步调查的工作技术路线，详见图 1-2。

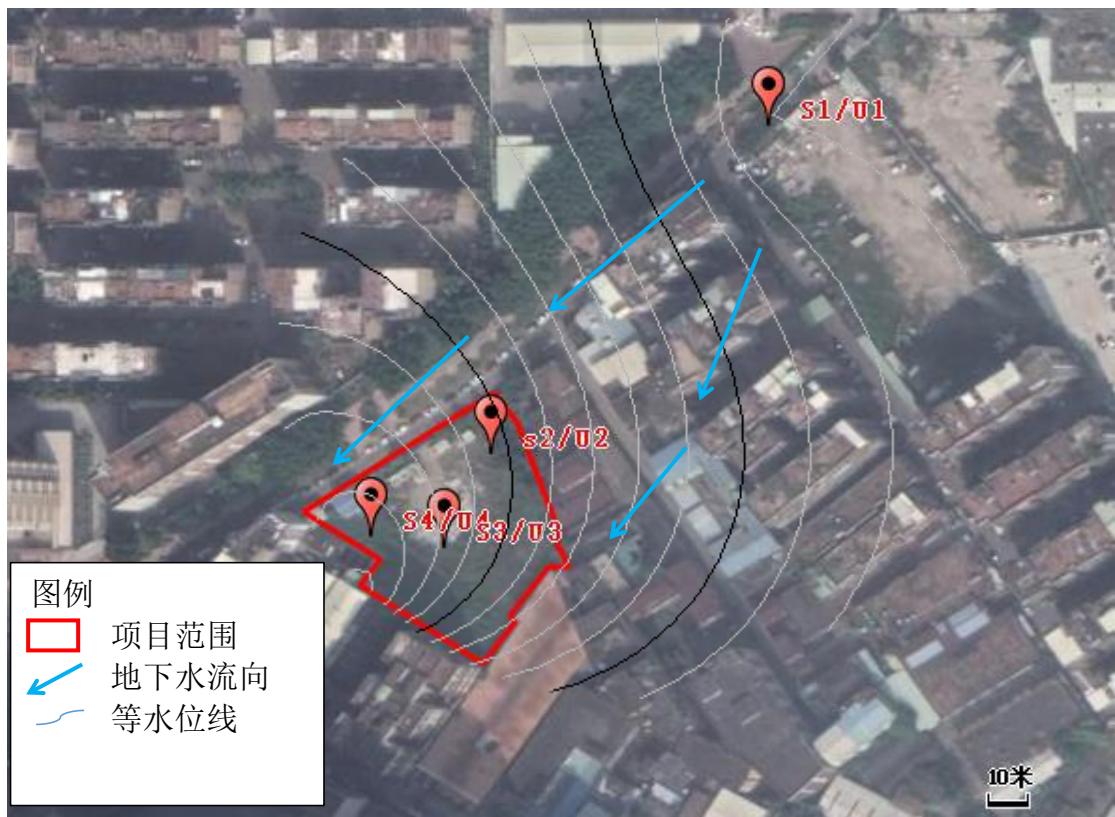
图 2-1 地下水流向图和水文地质剖面线示意图

点位	经纬度	大地2000坐标	样品状态	地面高程m	稳定水位埋深m	稳定水位高程m
U1/S 1	E116°44'43.81" N23°22'27.16"	X:2586049.2100 Y:39473980.2805	无色、无浮油、无异味	8.16	1.54*	6.62
U2/S 2	E116°44'40.53" N23°22'23.68"	X:2585942.3142 Y:39473886.9390	无色、无浮油、无异味	8.06	1.69	6.37
U3/S 3	E116°44'40.16" N23°22'22.62"	X:2585909.7225 Y:39473876.3732	无色、无浮油、无异味	8.18	1.41	6.77
U4/S 4	E116°44'39.73" N23°22'22.82"	X:2585915.8970 Y:39473864.1720	无色、无浮油、无异味	8.27	1.69	6.58

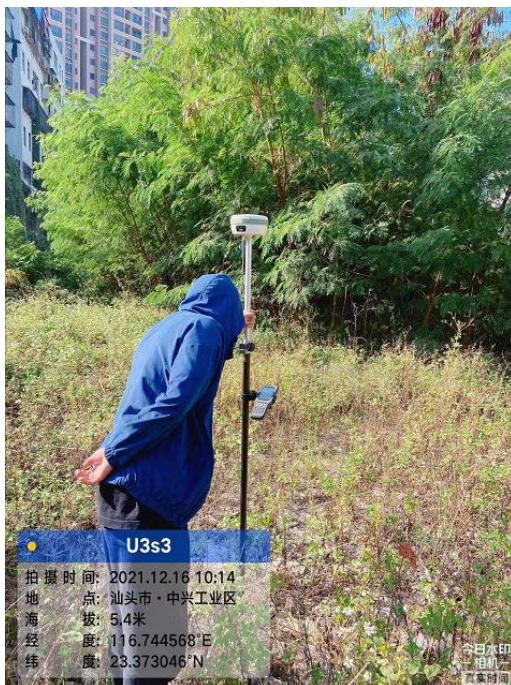
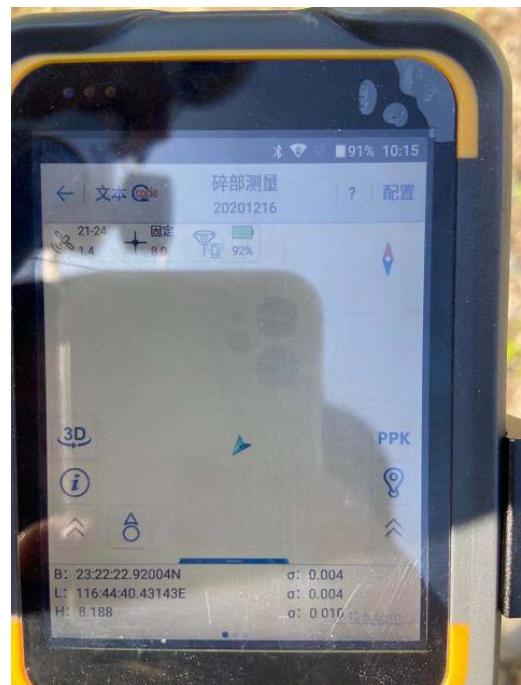
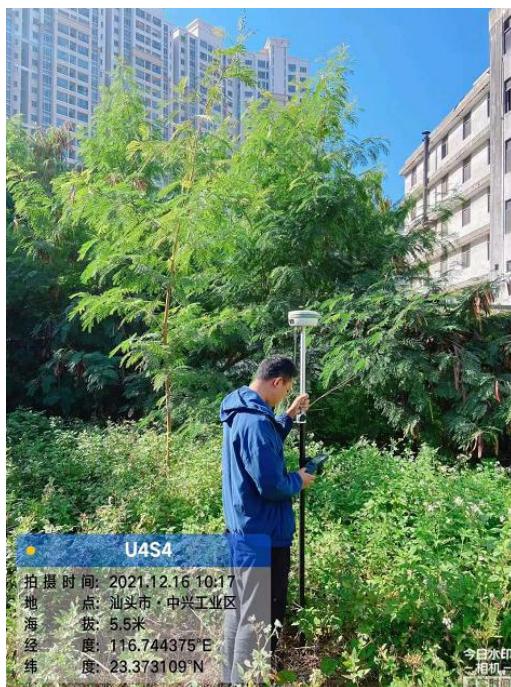
图 2-3 水文地质剖面图 (S2-S4)

根据钻孔所揭露岩土的埋藏分布特征及物理性状异同，结合地块的工程勘察资料，本次选取4个地下水点位形成的2个剖面，分别为S2-S3、S2-S4。地块内地下水整体流向大致为东北向西南流。2021年12月16日，钻孔单位持RTK设备在项目现场重新测量了点位高程，具体地面高程及地下水水位高程见下表2-1，地块地下水流向图和水文地质剖面线示意图见图2-1所示，地块水文地质情况如图2-2图2-3所示，现场测量地面高程照片详见图2-4。

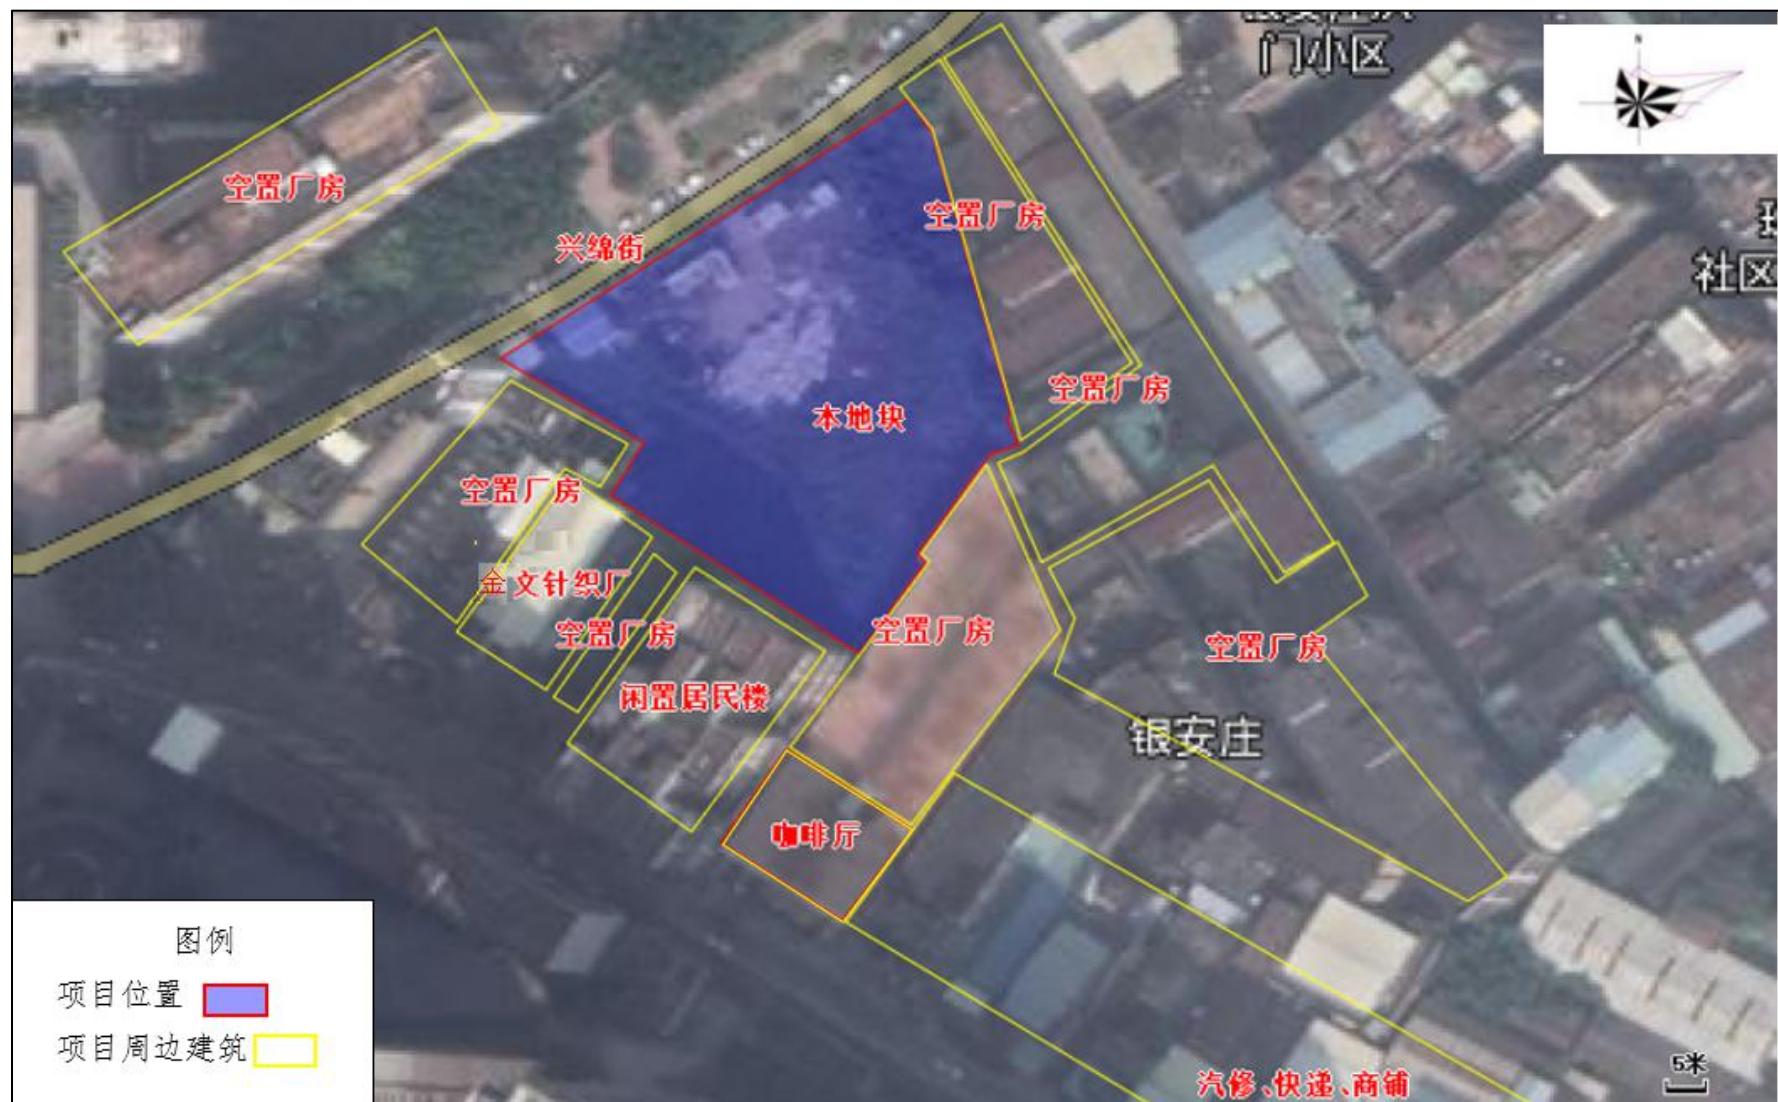
图 2-6 地块所在地理位置四至图

调查地块位于汕头市龙湖区 34 街区珠东洪门片，地块东北侧现状为空置厂房、塑胶仓库，东南侧现状为空置厂房、空置居民楼、金文针织厂，西侧隔兴绵街现状为空置厂房。地块所在地理位置示意图见图 2-4，地块所在地理位置四至图见图 2-5。

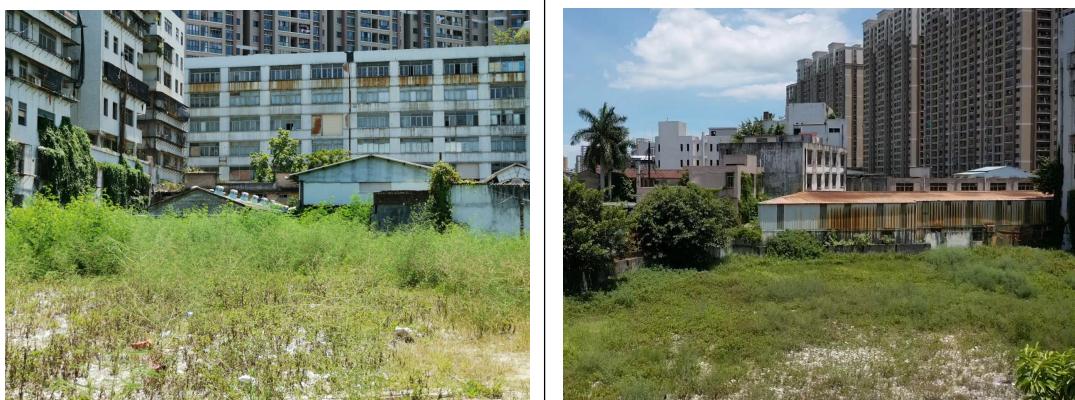
图 2-10 项目现场照片

根据现场踏勘，项目地块现状为空地，仅有 5 个闲置集装箱、2 个闲置挡板房，大部分区域布满杂草，残留少量建筑物弃渣（地块西侧约 65m 处拆除的厂房弃渣运走后残留），无外来填土，未发现施工涂料、油漆桶等固体废弃物。现场照片如图 2-10 所示。

地块现状

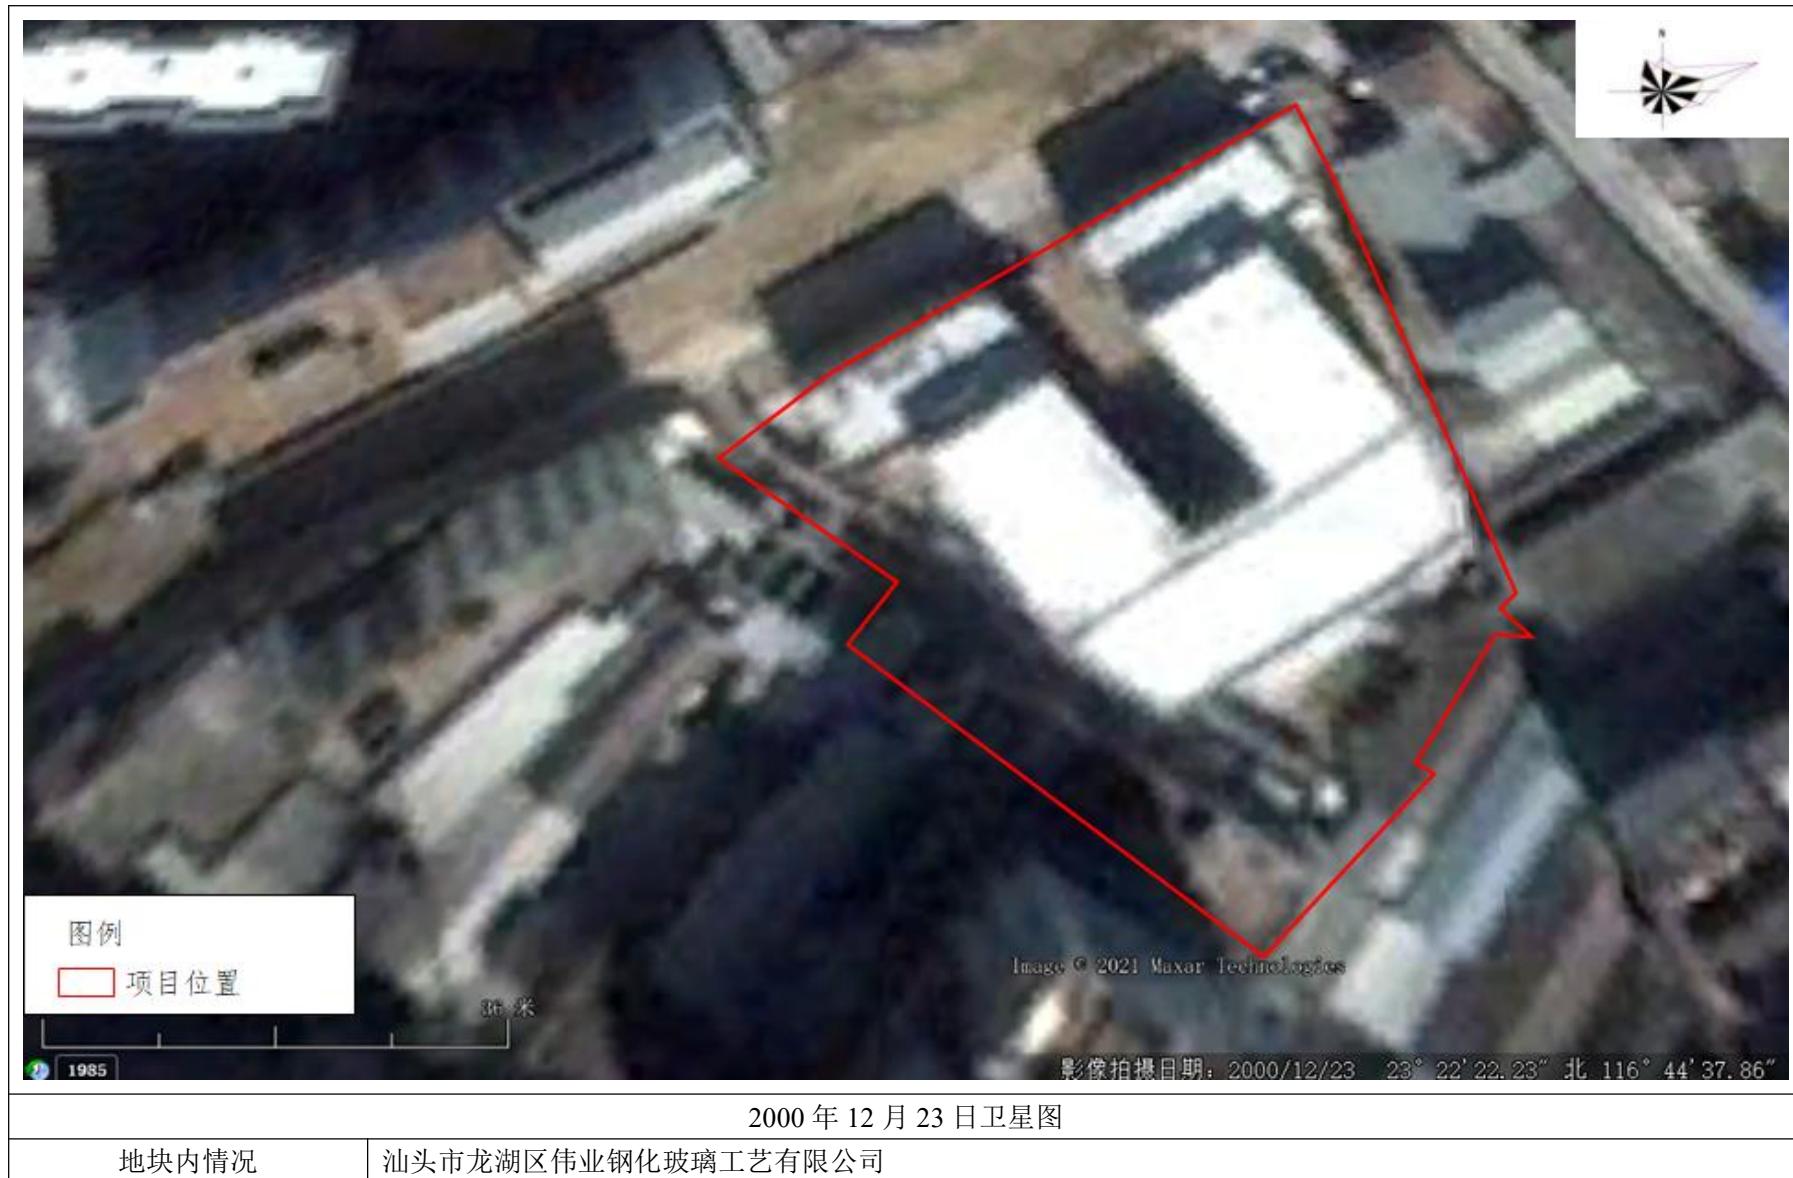
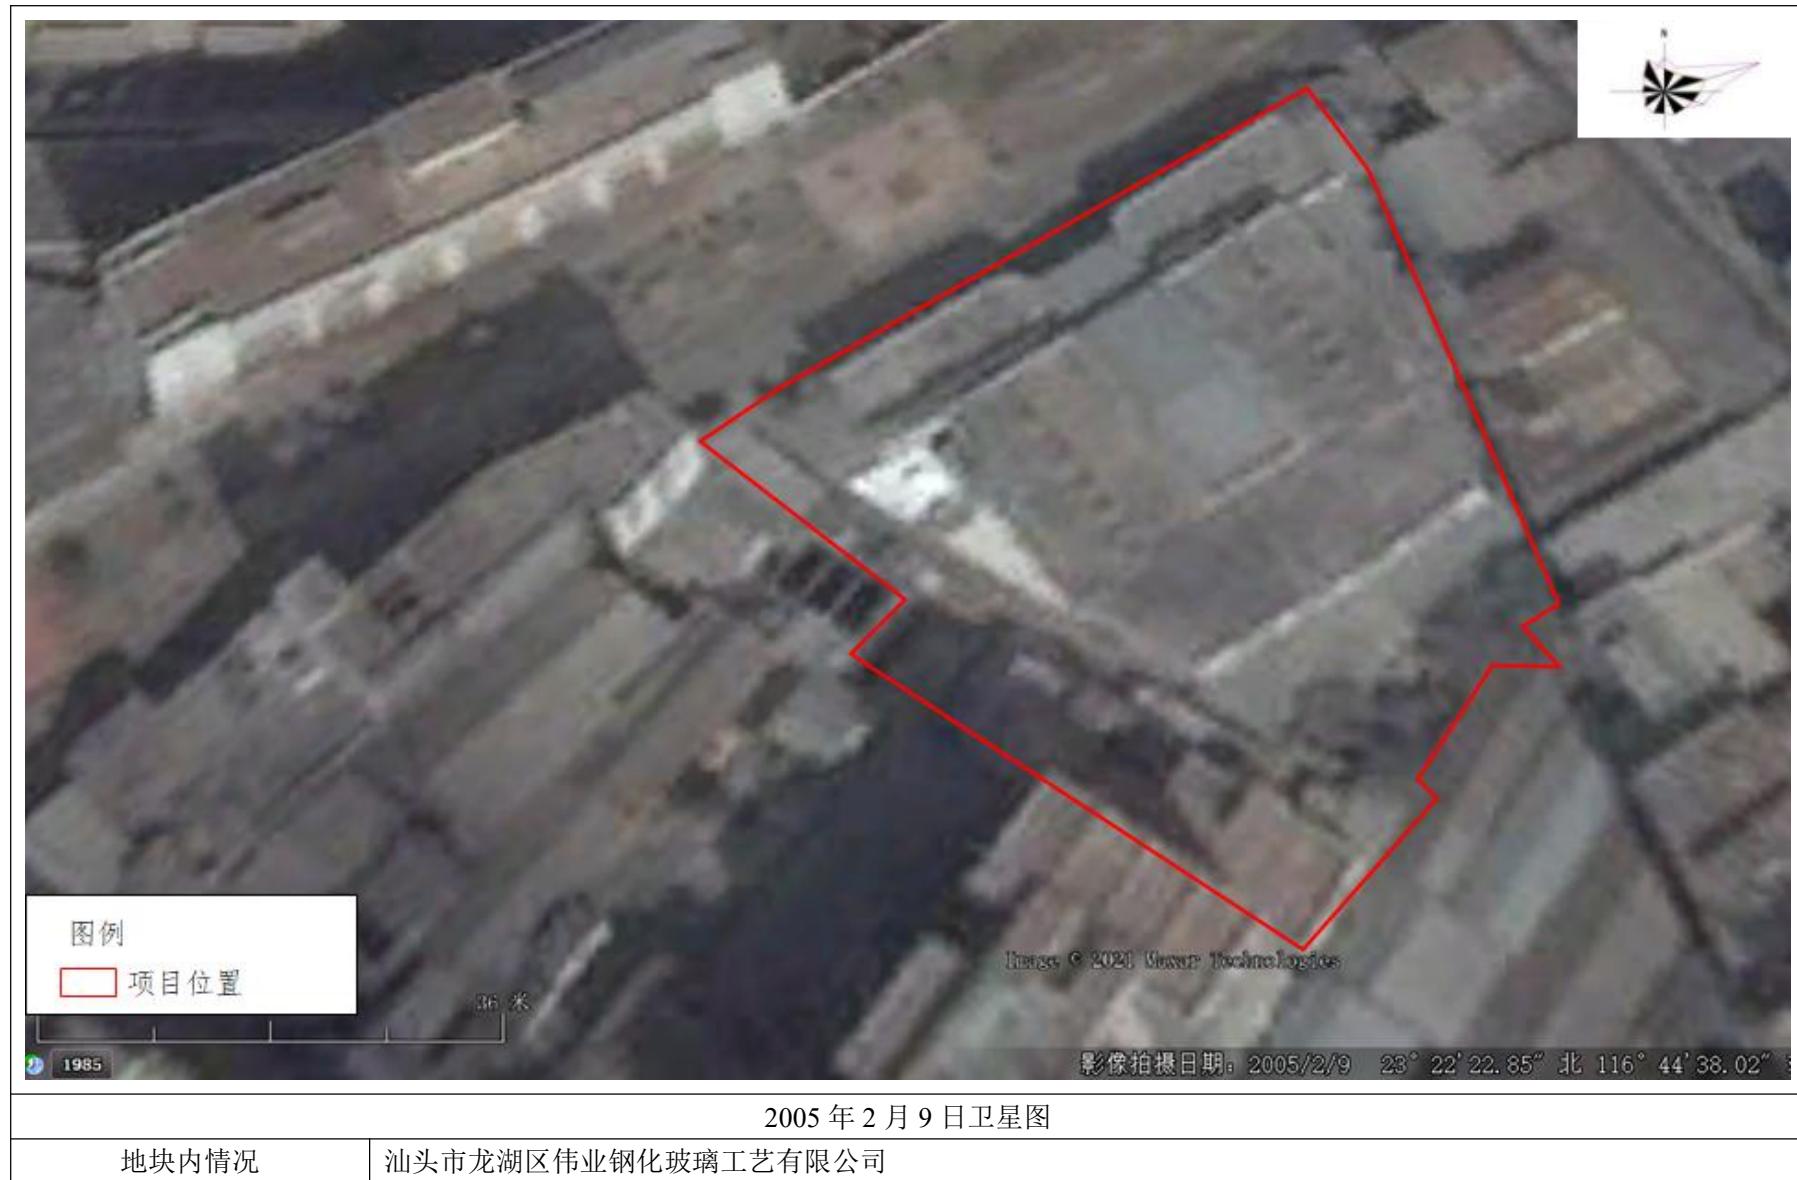
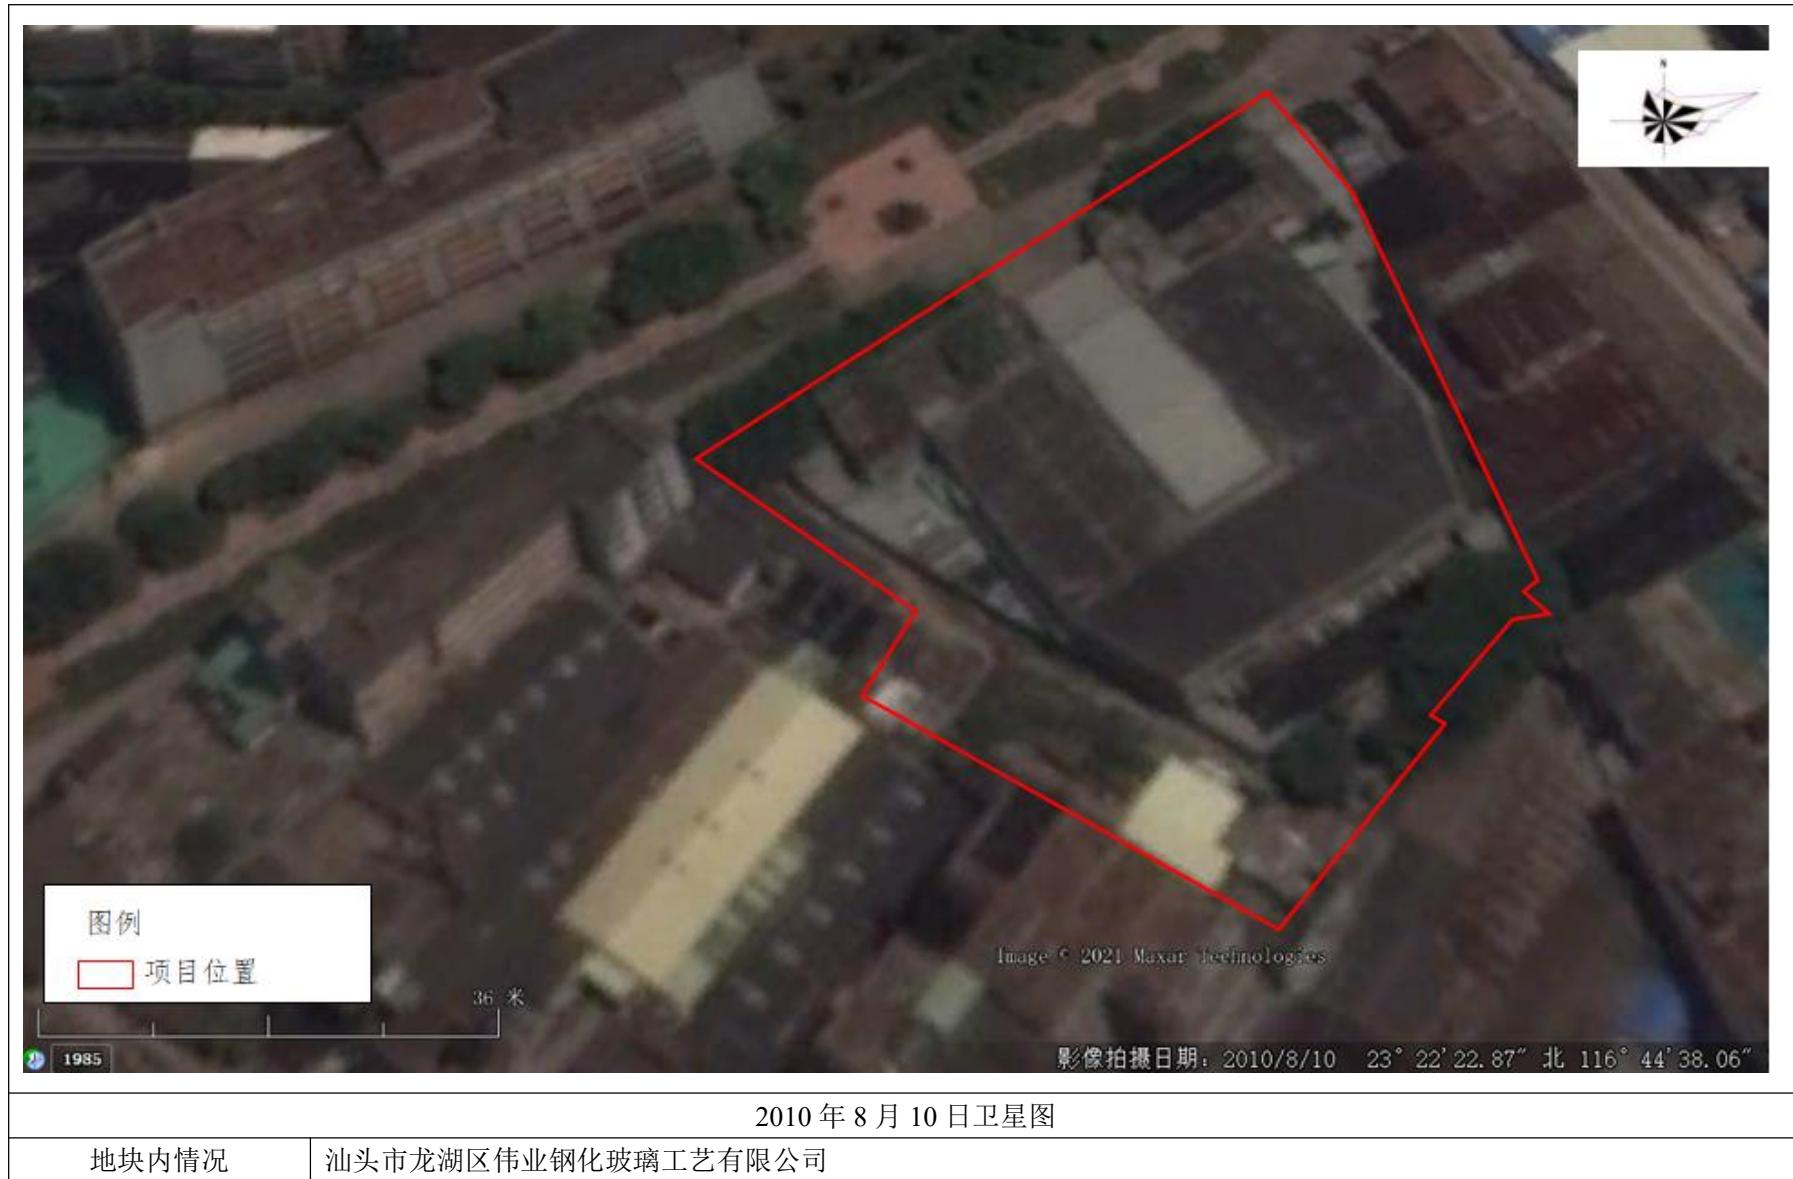
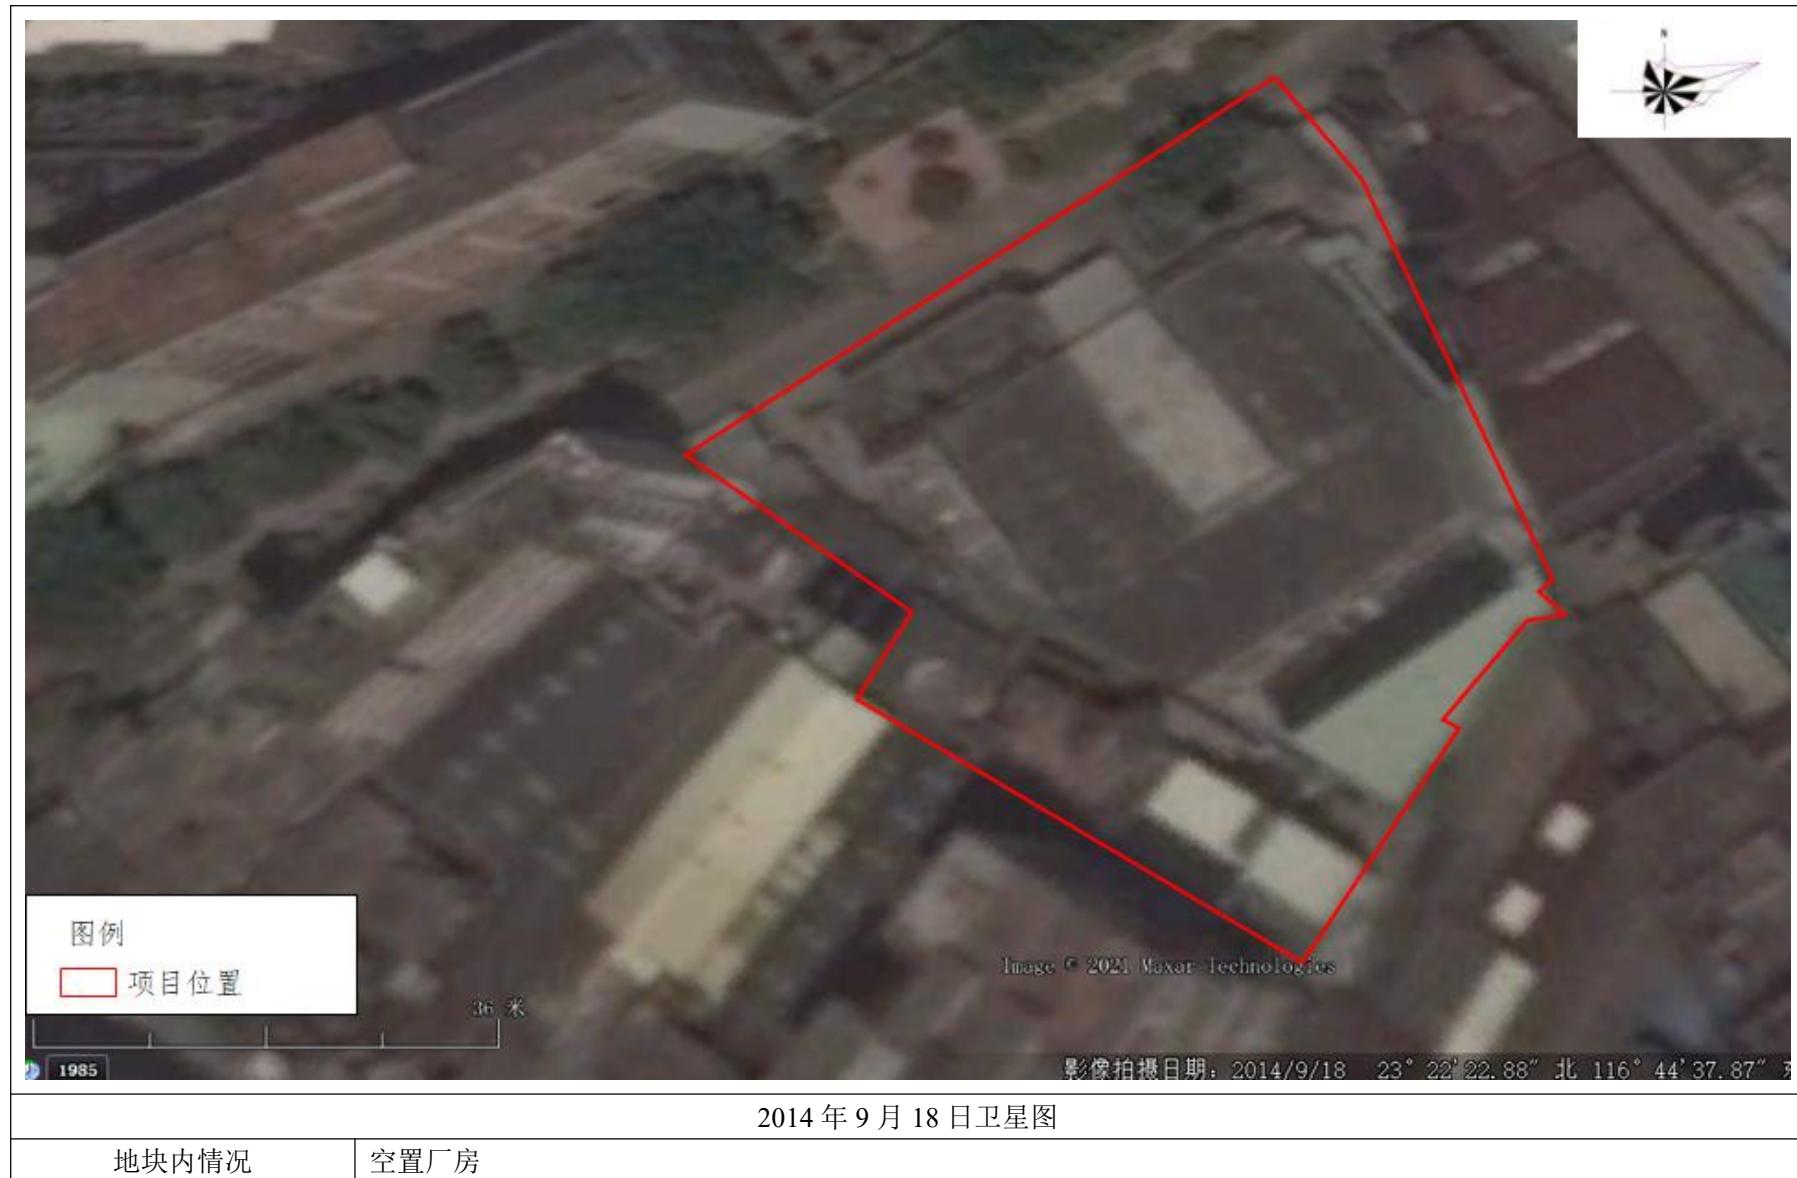
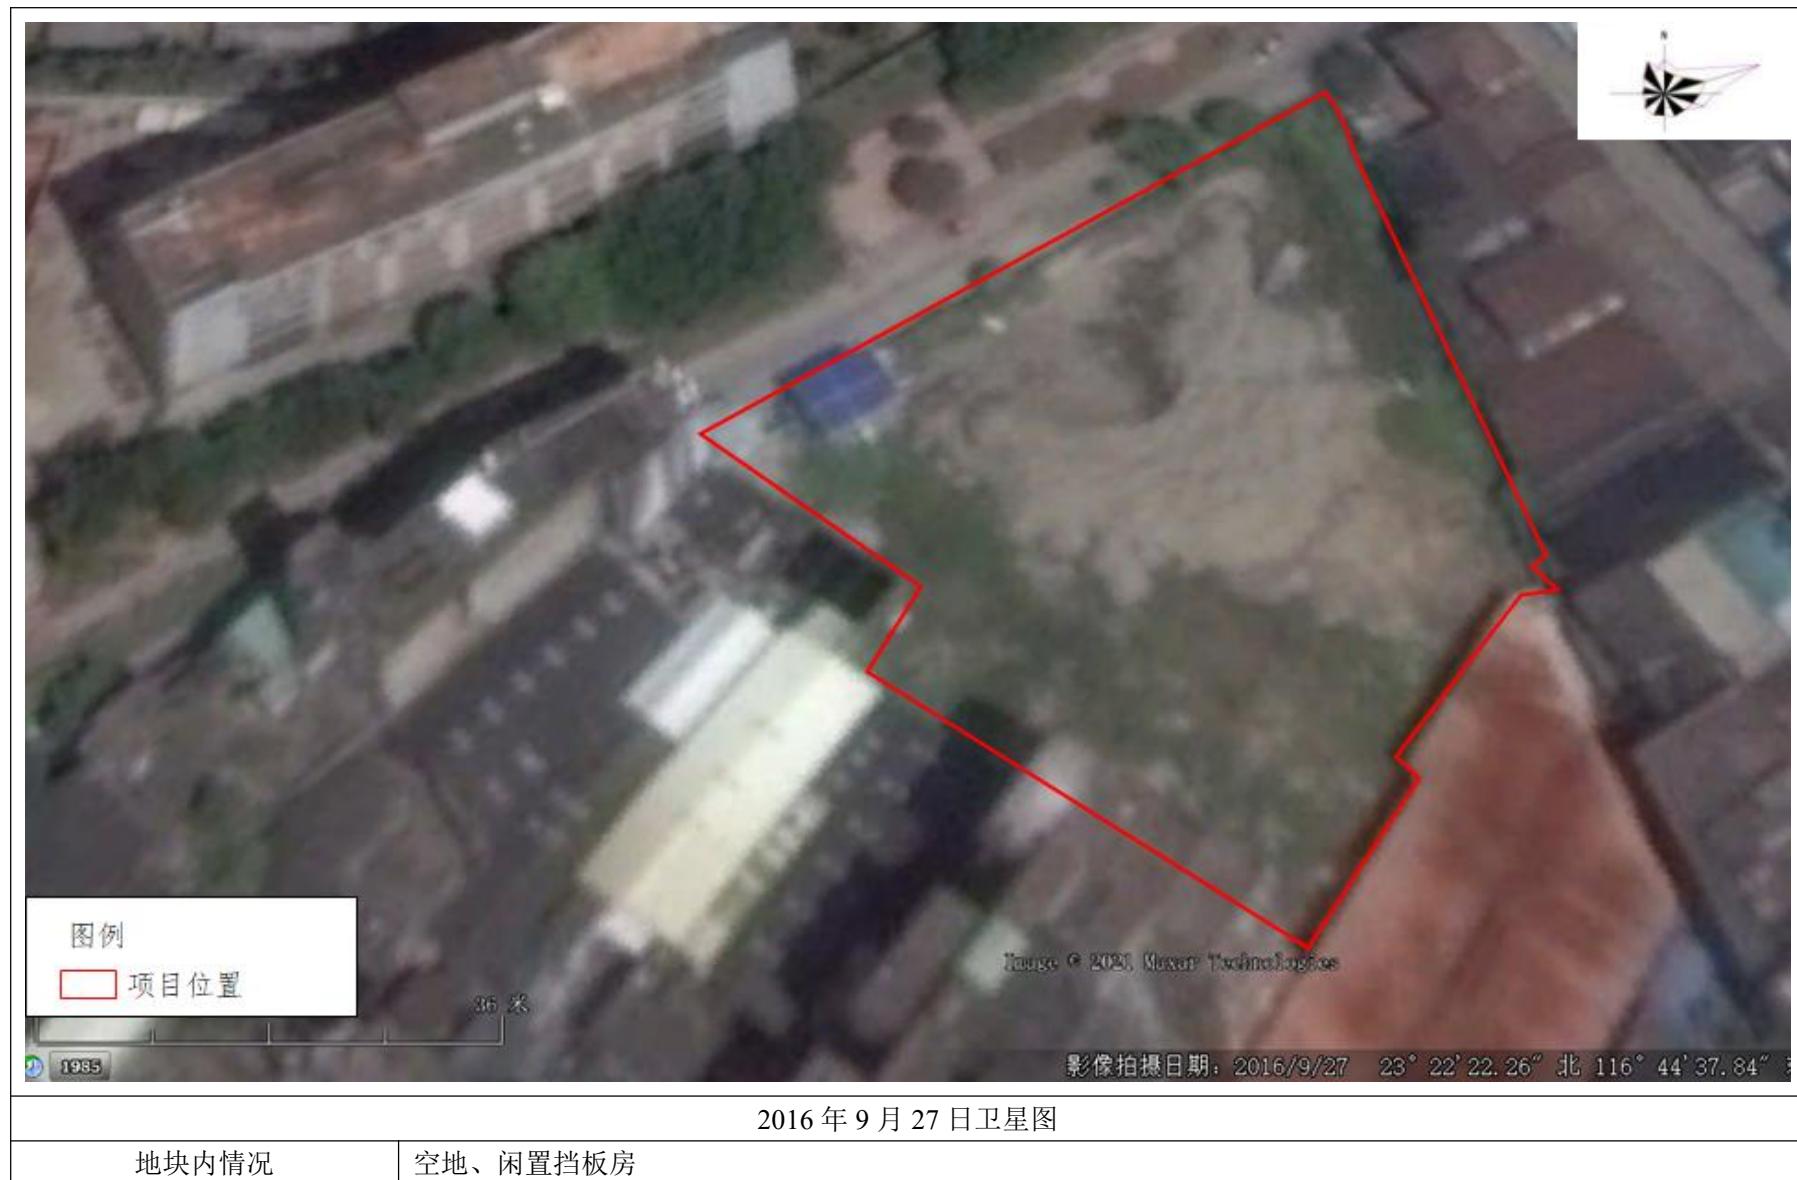
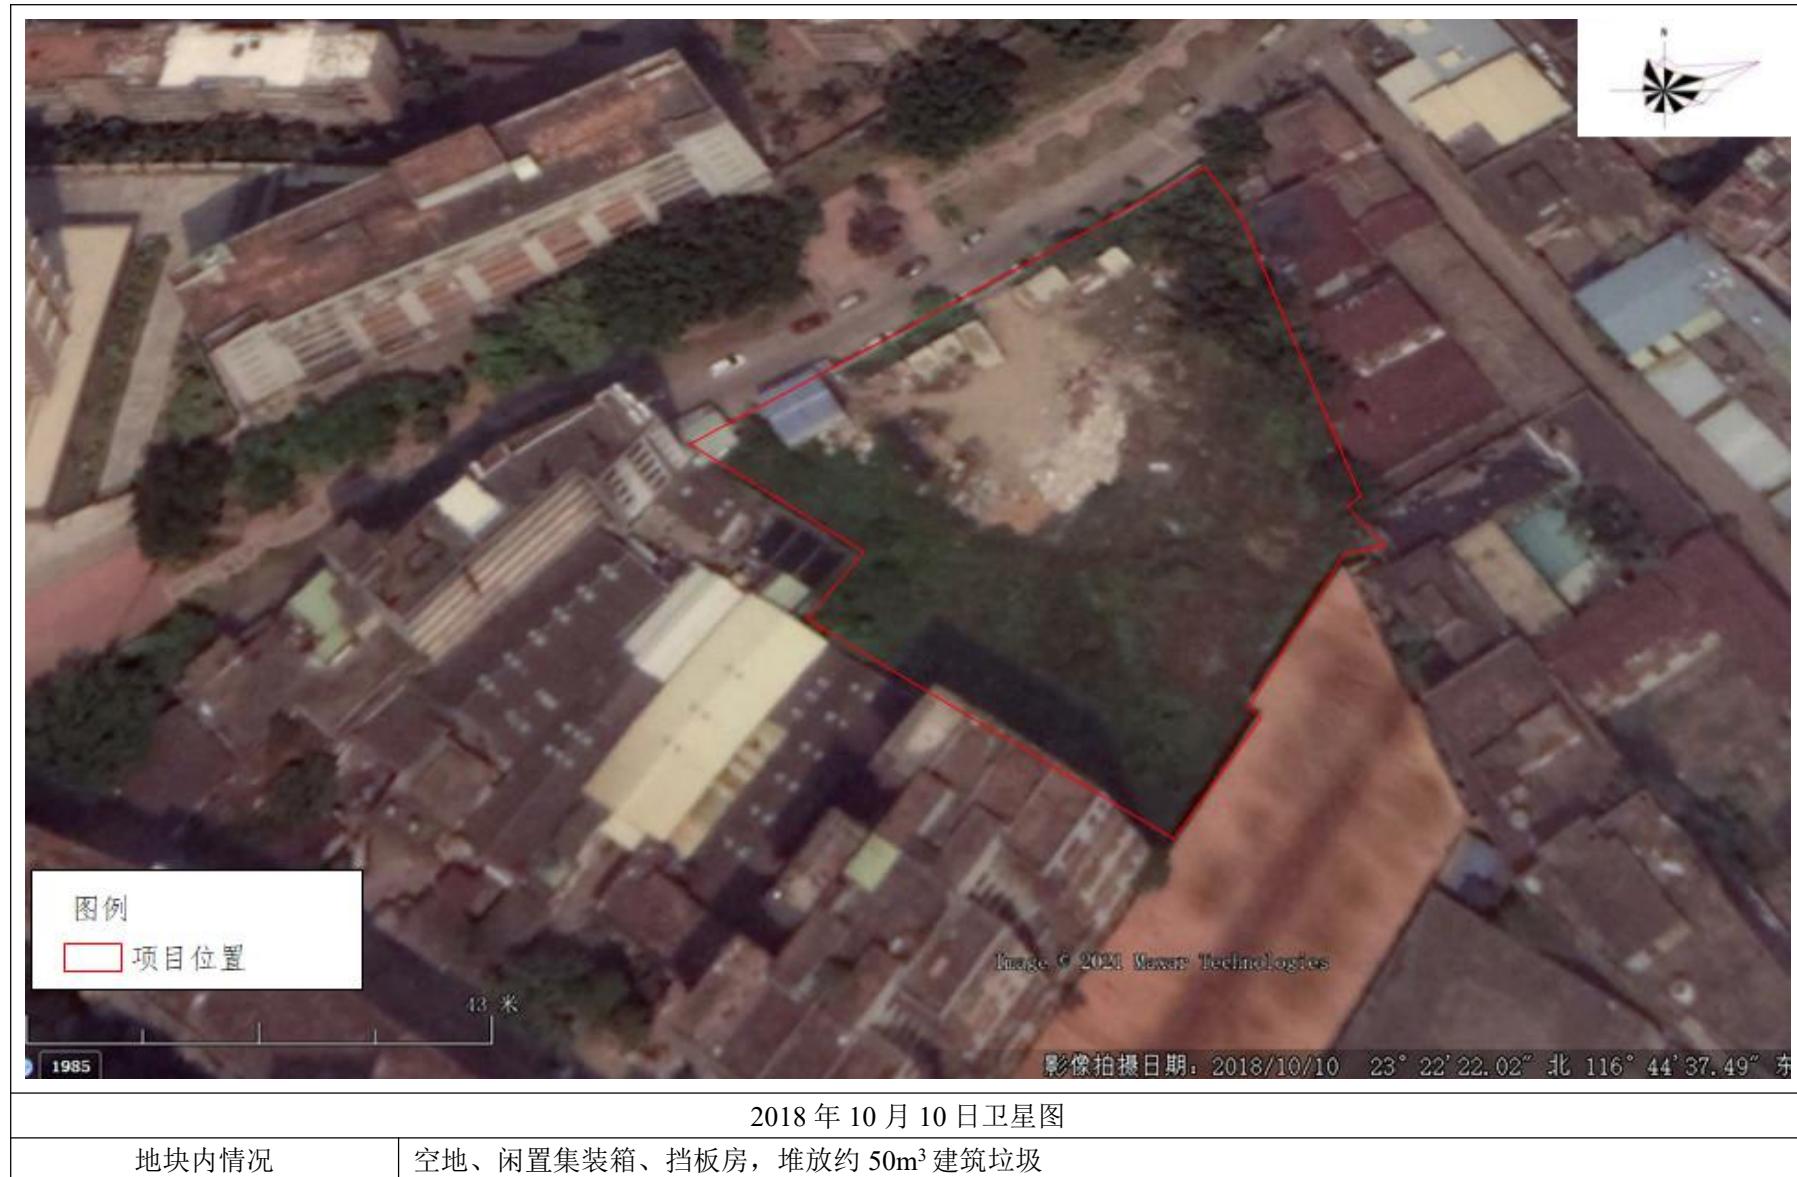
从上述卫星图可以看出，地块内从2000年~2015年为汕头市龙湖区伟业钢化玻璃工艺有限公司厂房，2015~至今为空地，存放小型集装箱、挡板房，2018~2019年存放地块西侧约65m处拆除的厂房弃渣(该厂房主要从事五金机械加工，无喷漆、电镀等表面处理工艺)。

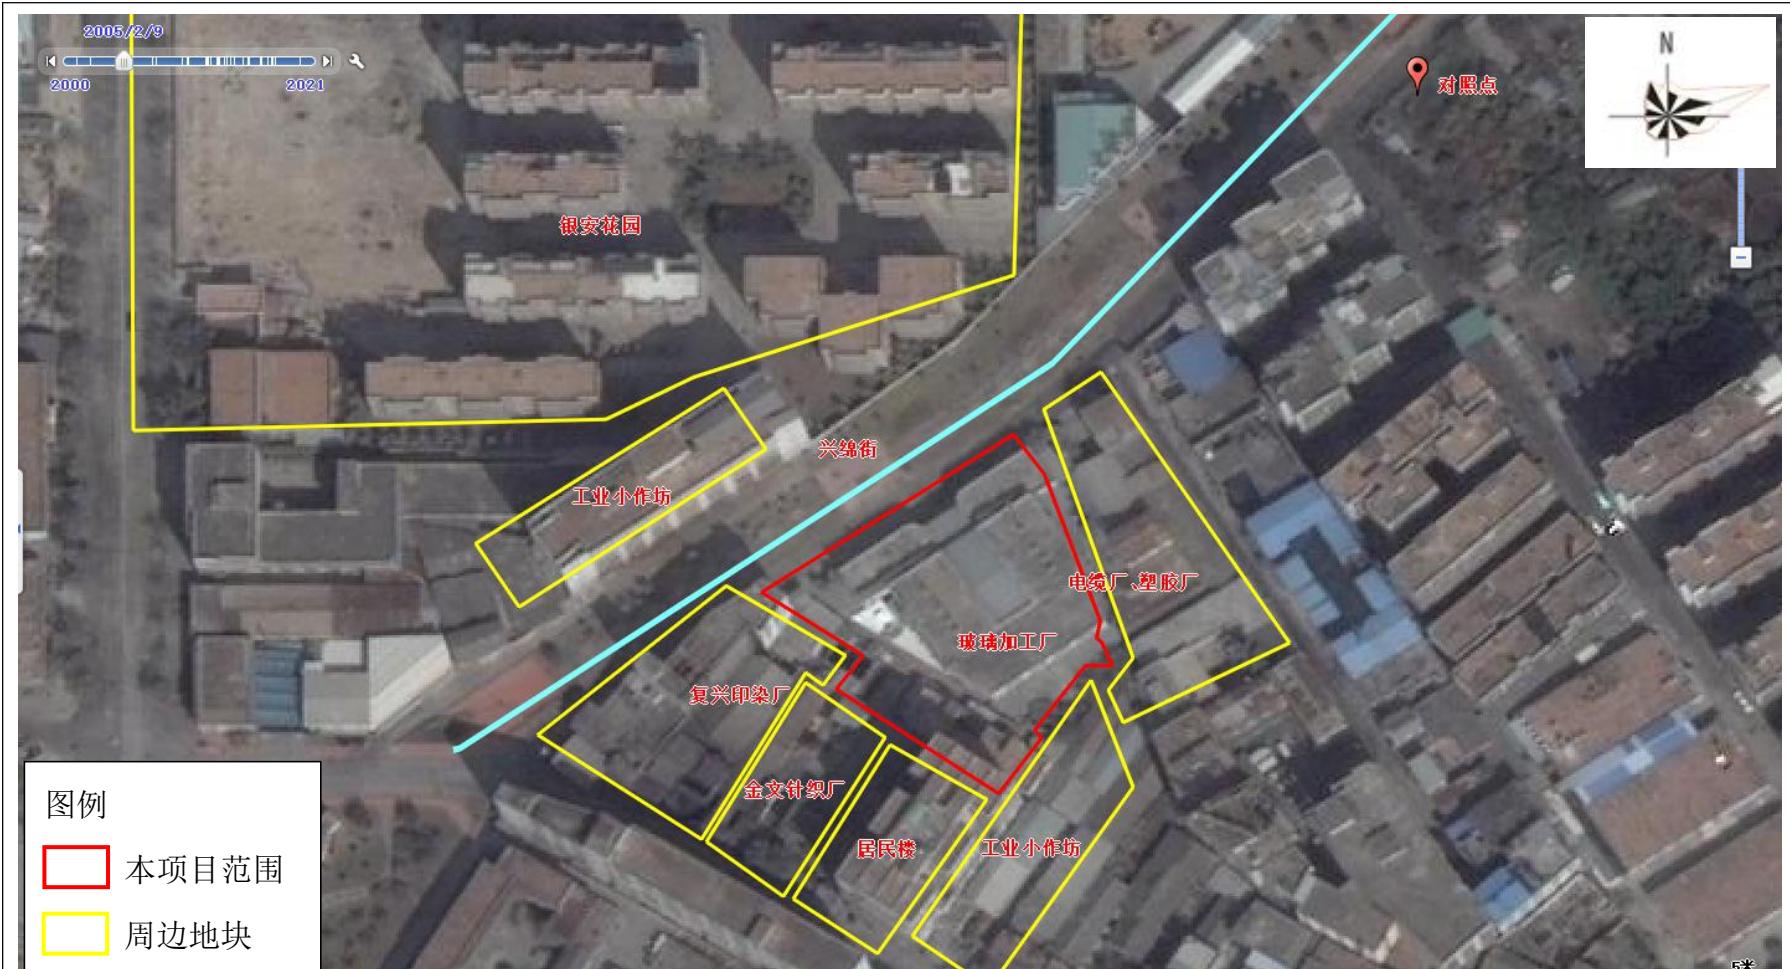
2005年2月9日卫星图

地块外情况	地块南侧主要为复兴印染厂、金文针织厂、居民楼及其他工业小作坊，东北侧为电缆厂、塑胶厂、西侧为工业小作坊
-------	---
