汕头市龙湖区银安庄洪门片旧厂房“三
旧”改造项目地块土壤污染状况初步调查

报告

文件类型：土壤污染状况初步调查报告

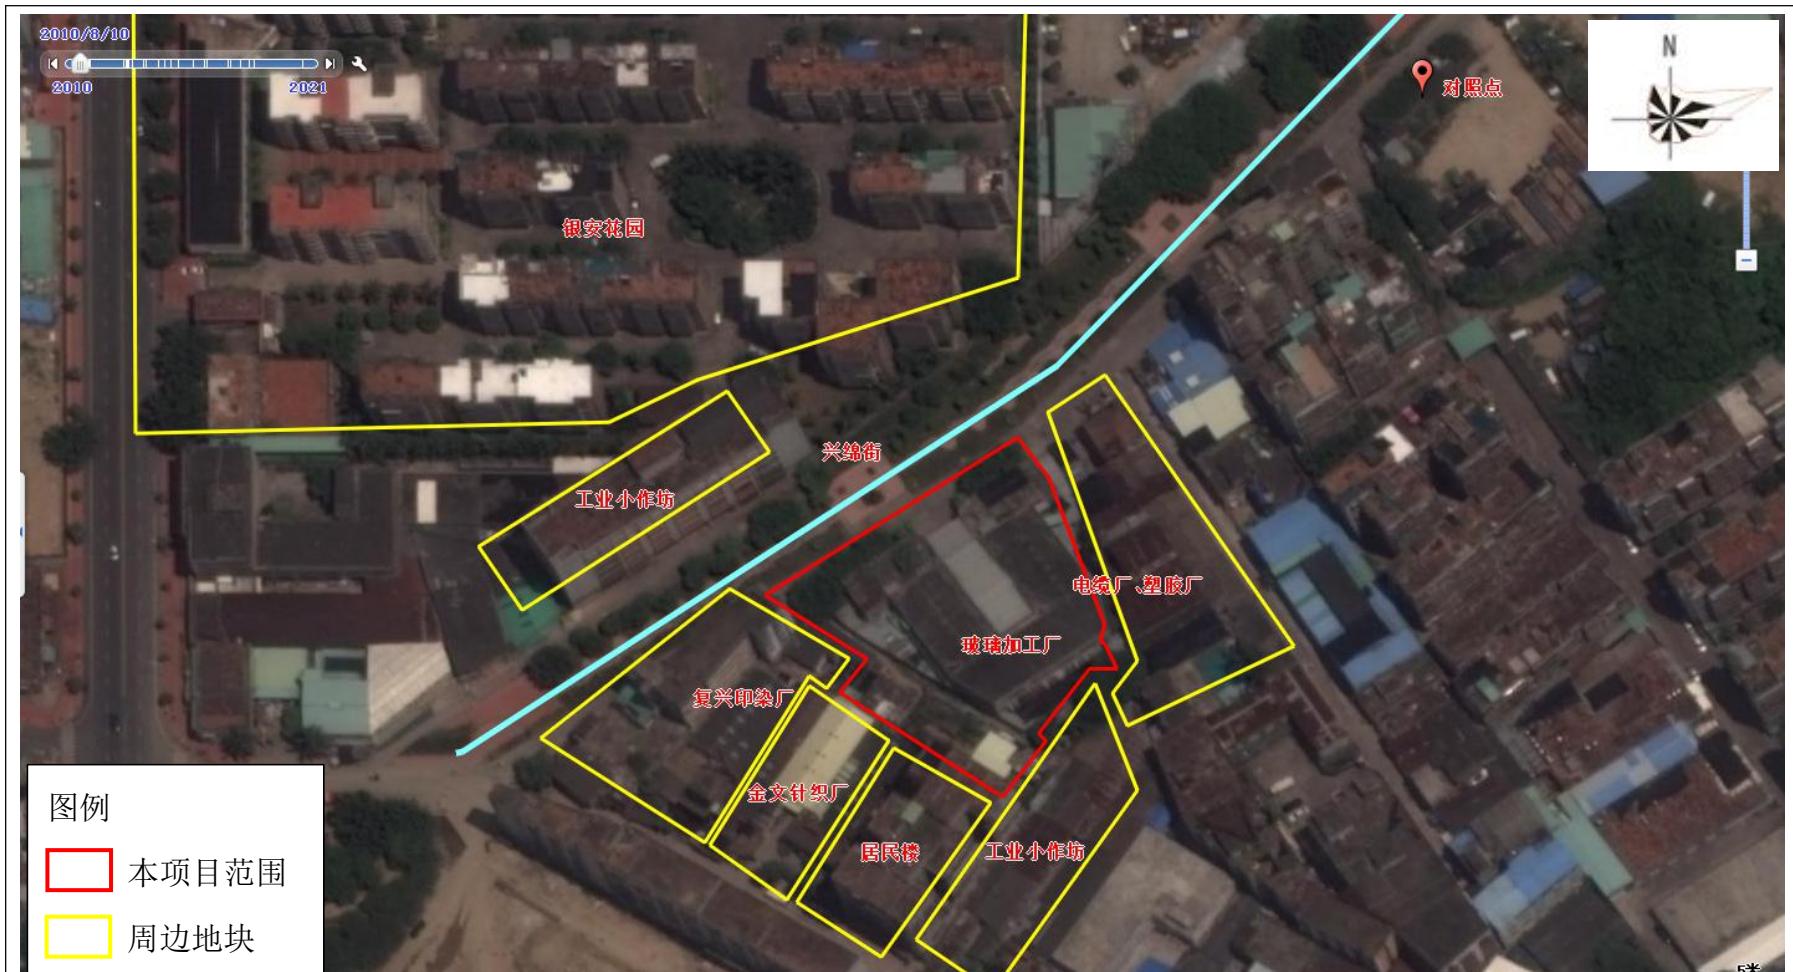
2010年8月10日卫星图

地块外情况	地块南侧主要为复兴印染厂、金文针织厂、居民楼及其他工业小作坊，东北侧为电缆厂、塑胶厂、西侧为工业小作坊
-------	---

从上述卫星图可以看出，地块内从2000年~2015年为汕头市龙湖区伟业钢化玻璃工艺有限公司厂房，2015~至今为空地，存放小型集装箱、挡板房，2018~2019年存放地块西侧约65m处拆除的厂房弃渣(该厂房主要从事五金机械加工，无喷漆、电镀等表面处理工艺)。

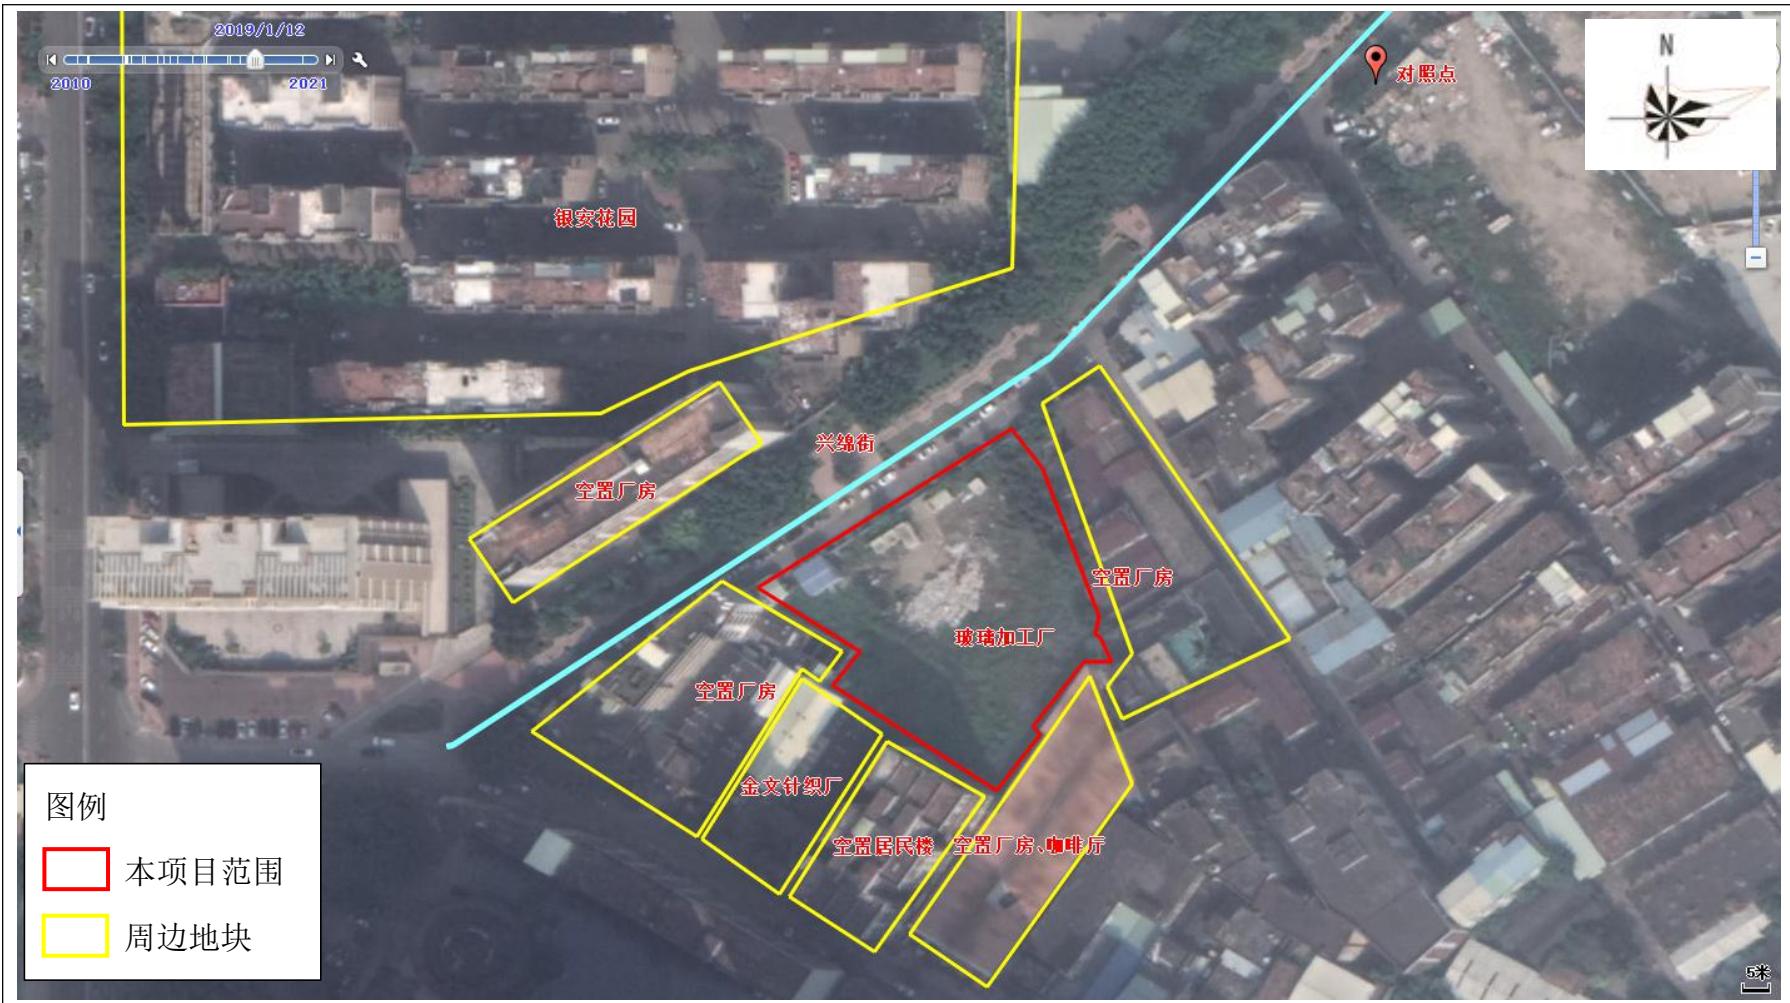
2019年1月12日卫星图

地块外情况	地块南侧、东侧主要为空置厂房、金文针织厂、空置居民楼，东北侧为空置厂房、咖啡厅、西侧为空置厂房
-------	---

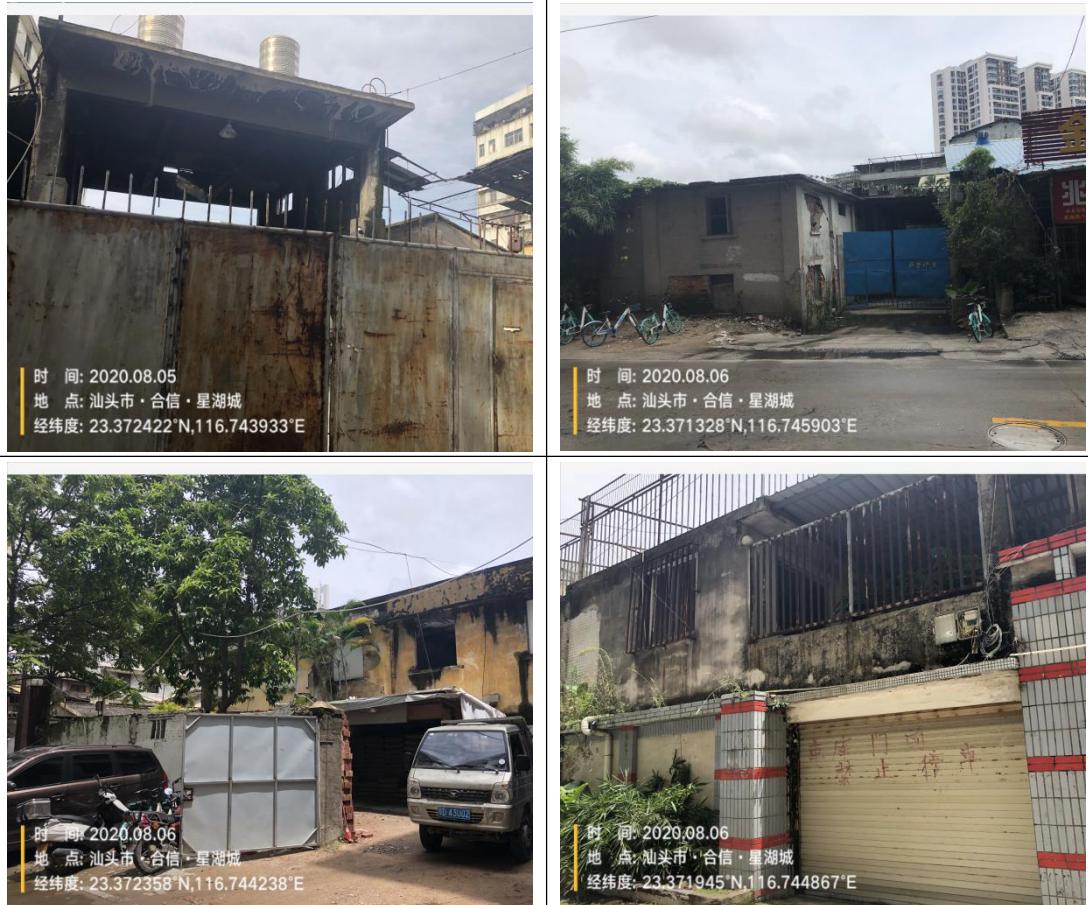
东南侧工业厂房

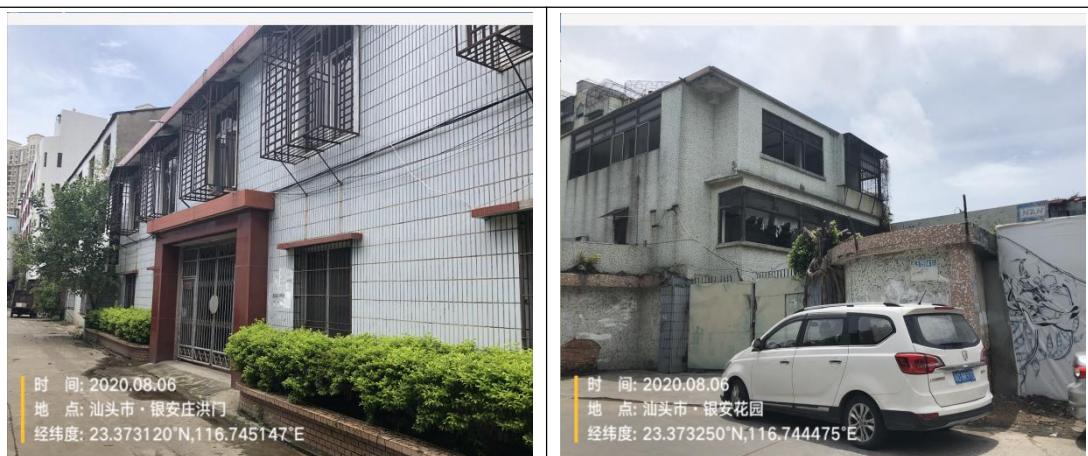
东北侧工业厂房

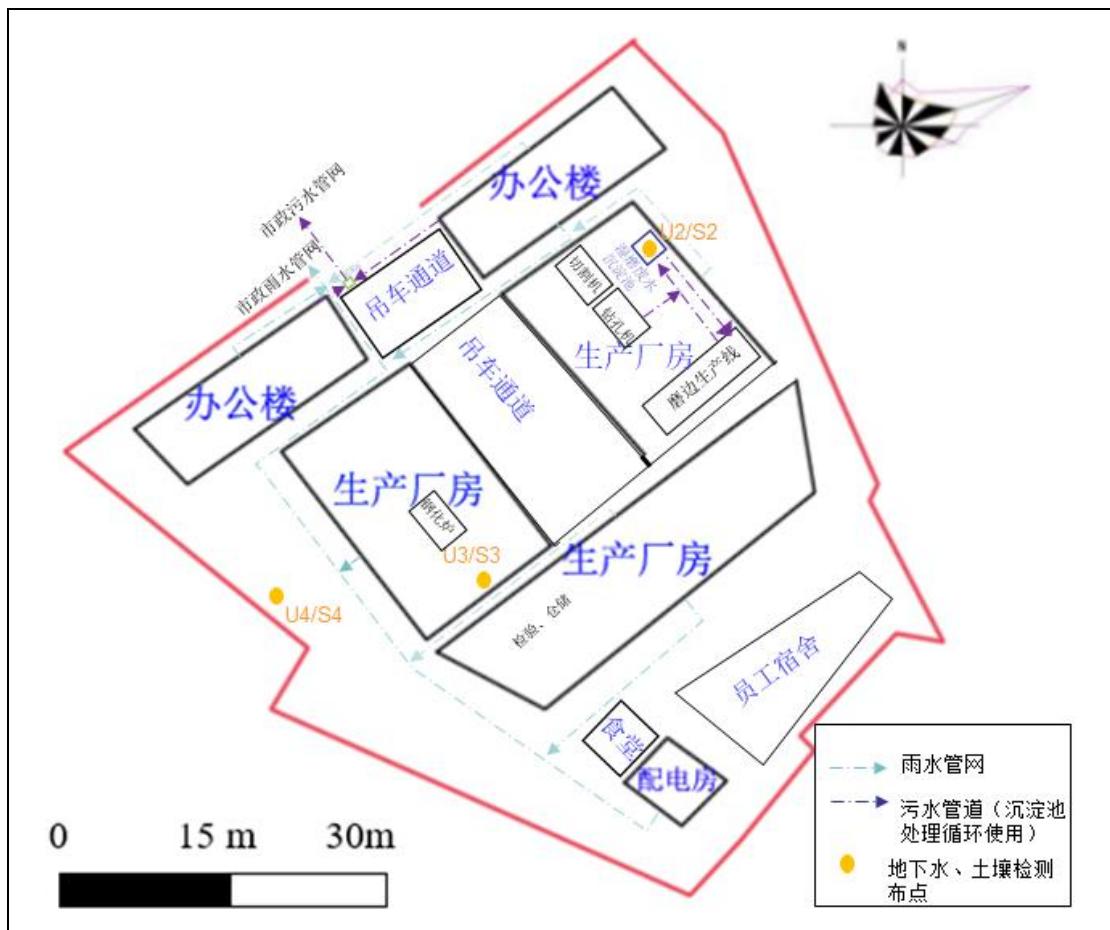
图 3-2 汕头市龙湖区伟业钢化玻璃工艺有限公司平面布置与监测布点关系图

根据企业平面布置情况，将检测点位布置在最易受污染的生产车间，U2/S2 点位布置于沉淀池处，所在车间主要进行切割钻孔打磨等工序，U3/S3 点位布置于钢化车间，兼顾此车间及检验仓储车间可能造成的污染情况。其他区域均为配套用房，无污染途径。

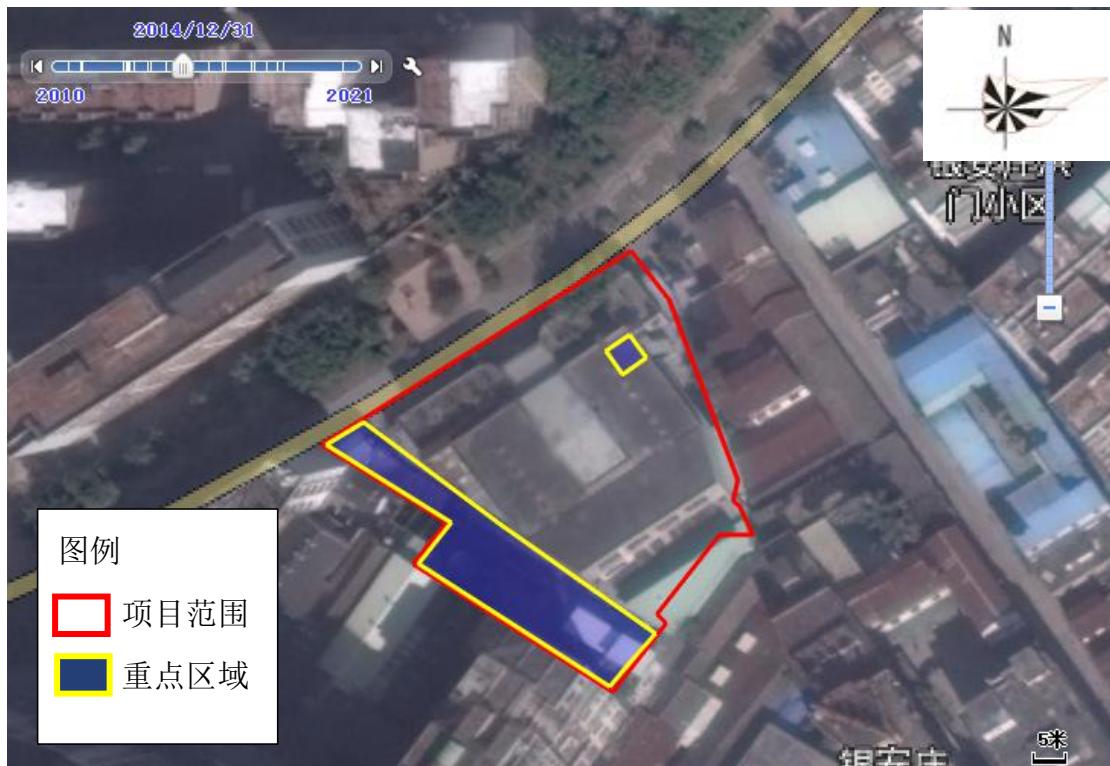
图 3-8 重点区域分布图

区域类型	区域名称	潜在污染途径	面积*(m ²)	历史阶段	现场痕迹	可能产生污染物类型	备注
重点 关注 区域	汕头市龙湖区伟业钢化玻璃工艺有限公司废水沉淀池（兼顾南洋电缆厂、塑胶厂）	废水处理设施渗漏	30	1999~2012	无	重金属、挥发性有机物、半挥发性有机物、石油类	兼顾南洋电缆厂电线电缆加工废气、跑冒滴漏，贮存危废泄漏、注塑废气
	项目西南侧邻近复兴印染厂废水处理站和生产车间的区域、邻近金文针织厂生产车间、废水处理设施的区域、邻近其他工业小作坊的无建筑物覆盖区域	煮漂、染色、废水处理等废水渗漏、布草漂洗废水渗漏、机械加工车间跑冒滴漏、注塑废气	760	1987年~2013年	无	重金属、挥发性有机物、半挥发性有机物、石油类	监测项目西南侧的污染源
非重 点关 注区 域	汕头市龙湖区伟业钢化玻璃工艺有限公司其他区域	其他办公、生产区域	2880.56	1999~2012	无	无

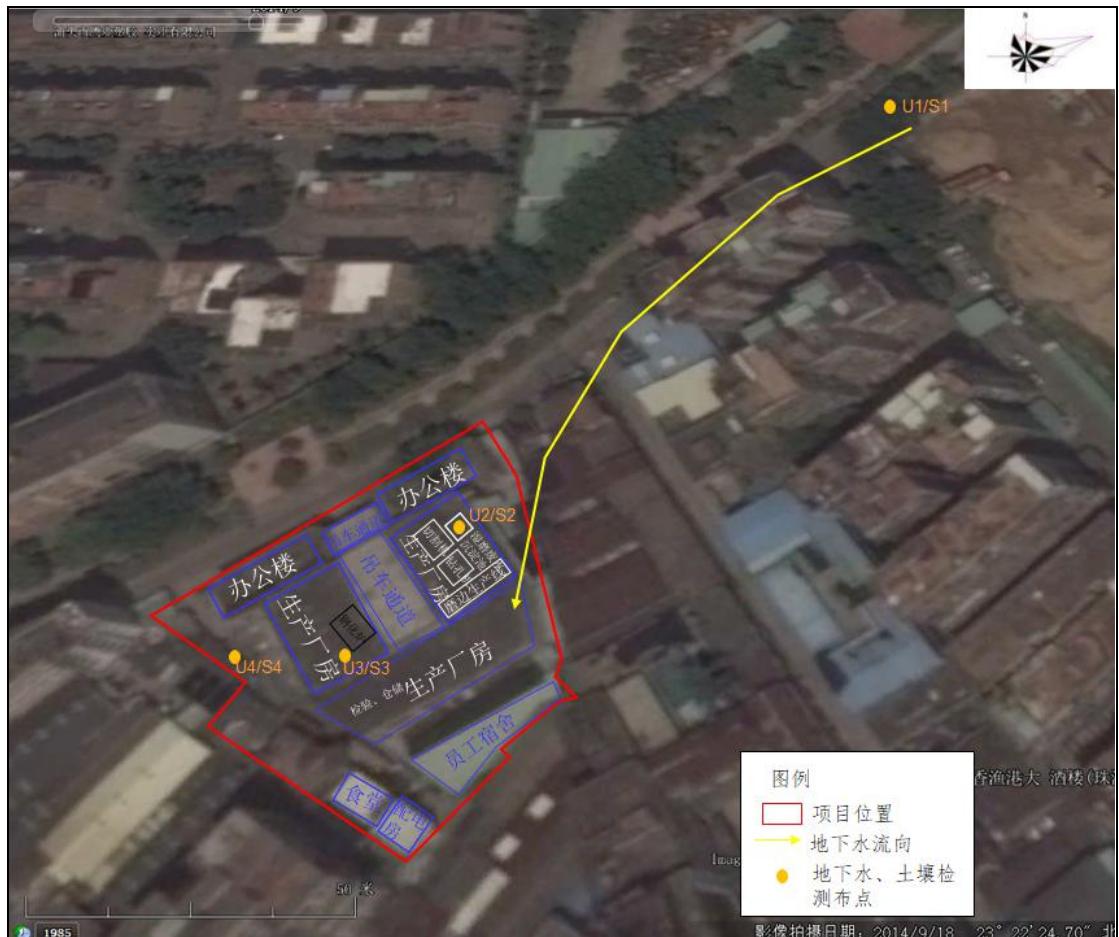
图4-1 监测点位布设示意图

点位		布点依据			
土壤点位	S ₁	对照点位，历史及现状扰动较小			
	S ₂	专业判断	汕头市龙湖区伟业钢化玻璃工艺有限公司废水沉淀池泄漏风险		
			邻近南洋电缆厂生产车间，车间可能存在跑冒滴漏、废气非甲烷总烃入渗，危废暂存间可能渗漏		
	S ₃	专业判断	邻近塑胶厂生产车间，有机废气可能通过地面裂痕入渗		
地下水点位	S ₄	专业判断	汕头市龙湖区伟业钢化玻璃工艺有限公司生产活动区域存在污染风险		
	U ₁	邻近复兴印染厂废水处理站，存在废水渗漏和生产车间跑冒滴漏风险，燃煤废气、染剂等挥发废气入渗风险			
	U ₂	专业判断	汕头市龙湖区伟业钢化玻璃工艺有限公司废水沉淀池泄漏风险		
			邻近南洋电缆厂生产车间，车间可能存在跑冒滴漏、废气非甲烷总烃入渗，危废暂存间可能渗漏		
地下水点位	U ₃	专业判断	邻近塑胶厂生产车间，有机废气可能通过地面裂痕入渗		
	U ₄	专业判断	汕头市龙湖区伟业钢化玻璃工艺有限公司生产活动区域存在污染风险

注：地块东南侧的机械加工、注塑等工业小作坊、金文针织厂位于地块地下水下游、主导风向下风向，且污染较小，工业小作坊生产期间，地块内基本被居民楼或玻璃厂生产厂房覆盖，被污染的可能性极小，不对其进行判断布点
